## Электрхимиялық әдістерді кримналистикада қолданудың кейбір мәселелері.

Сарсембаев Б.Ш.  
Қарағанды маңызды білім беретін «Болашақ» институты.  
Ерубаев көшесі 16.

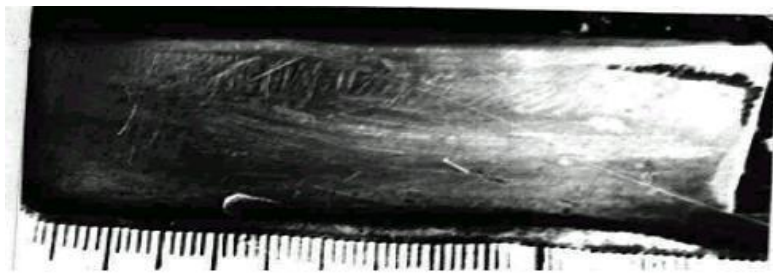
Фото 1. Маркировкалық белгісі жойылған құрамында темір бар қоспадан жасалған двигатель блогының өндеуге дейінгі суреті.

Зерттеу нәтижелері көрсеткендей құрамында темірі бар қоспалардан жасалған блоктарды ( ВАЗ, ЗИЛ, ПАЗ, ЛИАЗ, КАМАЗ, КРАЗ т.б. двигателдері) химиялық әдіспен өңдегенде номерлерді қалпына келтіру үшін мына төменде көрсетілген құрамдағы ертінді жақсы нәтиже береді :

Азот қышқылы (  $\text{HNO}_3$  ) конц – 1 бөлік  
Сірке қышқылы (  $\text{CH}_3\text{COOH}$  ) – 1 бөлік  
Этил спирті (  $\text{C}_2\text{H}_5\text{OH}$  ) – 2 бөлік

Ал егер химиялық әдіспен өңдеу барысында дұрыс нәтиже алынбаса (мыс. өшірілген номер толығымен қалпына келмесе) онда химиялық өңдеуді тоқтатып өңделген жерді қайта тазалап осы тазаланған жерді паста ГОИ – ды қолдану арқылы жылтыратып спиртпен сүртіп әрмен қарай электрохимиялық әдіспен өңдеу жүргізіледі.

Бұл әдісті қолданғанда тұрақты ток көзі ретінде В-24 маркалы ток түзеткіш приборын, анод ретінде двигатель блогының участогы, ал катод ретінде қорғасын пластинкасы қолданылды.

Өңдеу барысында электродтардағы ток күші 1-1,5 А, ал кернеуі 3-4 В және поляризациялау уақыты 1 сағат болғанда жақсы нәтижелер алуға болатындығын анықтаталды.

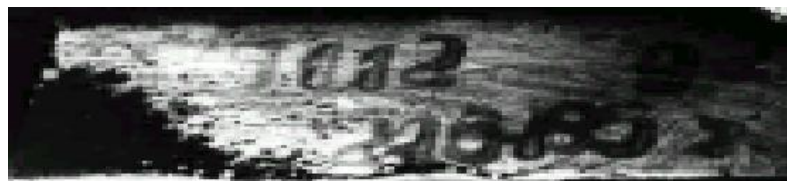
Фото 2. Маркировкалық белгісі жойылған құрамында темір бар қоспадан жасалған двигатель блогының өндеуден кейінгі суреті.

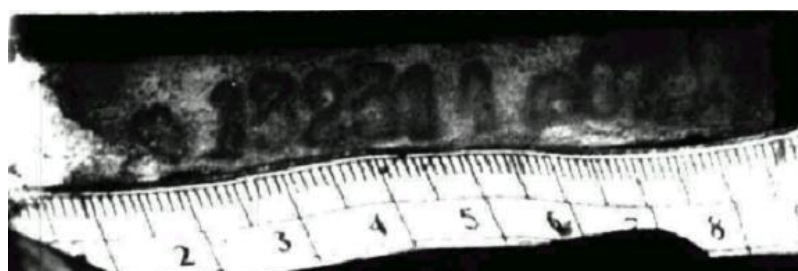
Фото 4. Маркировкалық белгісі жойылған құрамында жеңіл металдар бар қоспадан жасалған двигатель блогының өндеуден кейінгі суреті.

Сонымен қатар жеңіл металлдардың қоспасынан жасалған двигатель блоктарындағы жойылған белгілі қалпына келтіру үшін де біраз тәжірбелер жасап көрілді. Бұл тәжірбелердің көрсеткендей құрамында жеңіл металдары бар қоспаларды өңдегенде натрий немесе калий сілтісінің 5-20 % ертіндісін қолдану керек. Зерттеу нәтижелері төмендегі 1-4 фотосуреттерде көрсетілген.
